PAINTBLAST SAC

Código: QCPB01-005

PROCEDIMIENTO DE PREPARACION SUPERFICIAL (GRANALLADO)

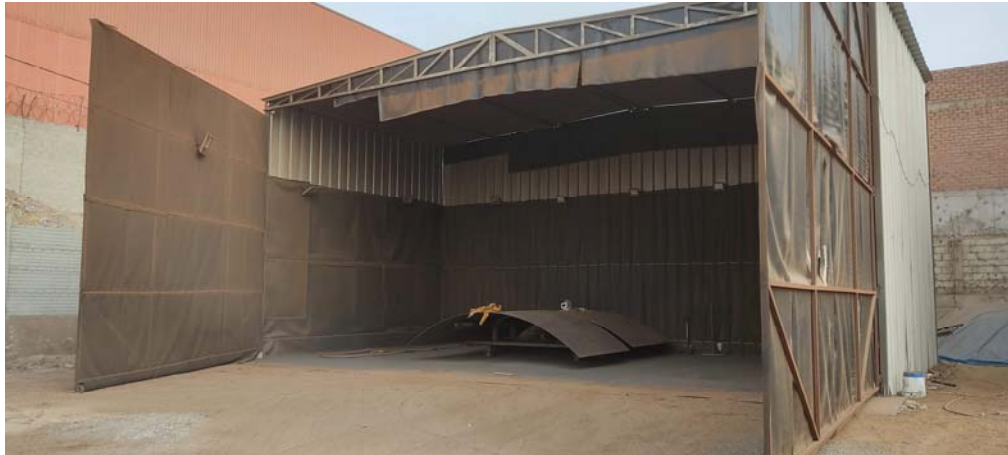
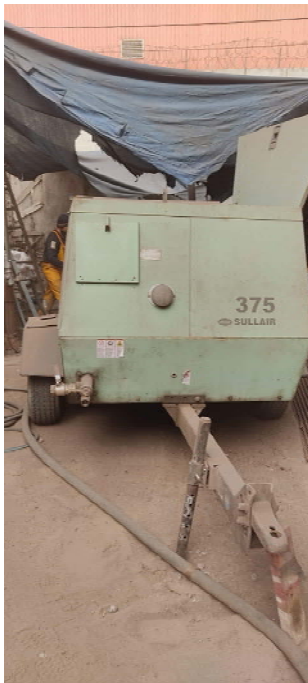
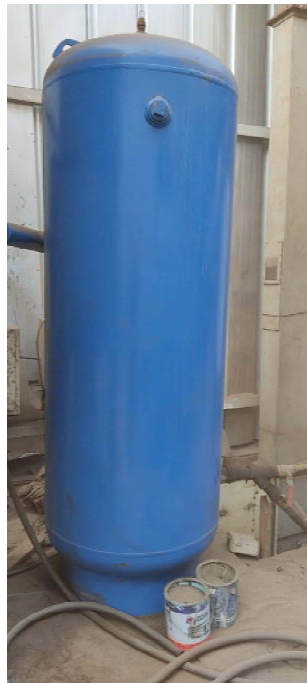
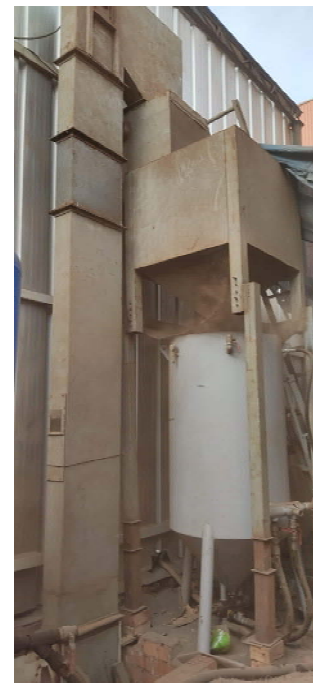
Figura 1. Equipos de granallado.

- Cabina de Granallado
- Compresor de Aire 390CFM
- Secadora de aire 400 CFM
- Pulmón de aire
- Tolva de Granallado con Sistema Deadman
- Recuperador de granalla
- Filtros de Agua y Aceite
- Mangueras y boquillas de granallado.

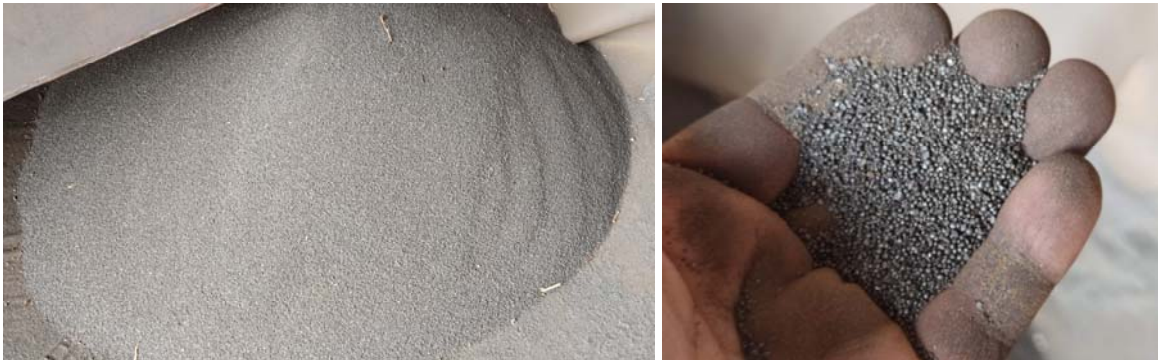
Figura 2. Granalla metálica.

El perfil de rugosidad en granallado oscila entre 2.5 a 4 mils; la granalla metálica que utiliza Paintblast es una mezcla de las siguientes variedades (Ver 8. Anexo. Certificados de Granalla).

- Granalla metálica angular G50.
- Granalla metálica angular G40.
